Mayer Service Programm
für alle gängigen
Rahmenschalungssysteme

MAYER Service Programm

Schalungswartung und Schalungsinstandsetzung

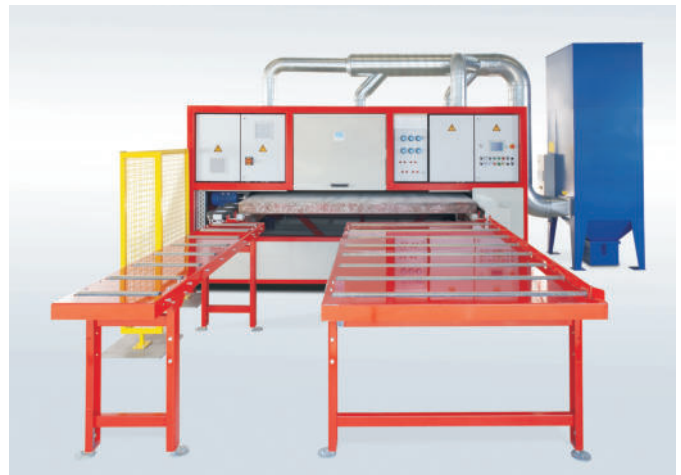
Maschinenreinigung

Reinigung der Rahmenstirn- und Längsseiten sowie der Schalhaut.
Anker- und/oder Transportloch aufbohren.

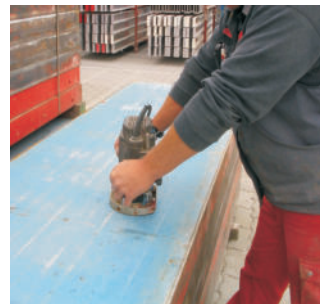
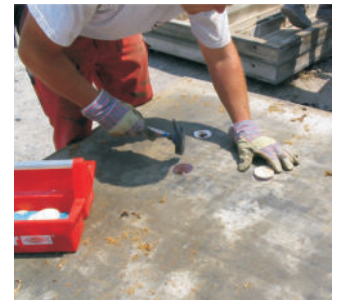
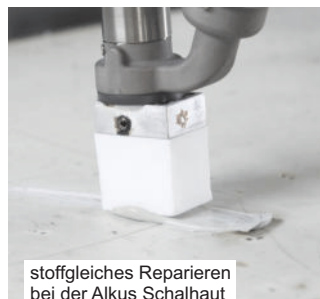
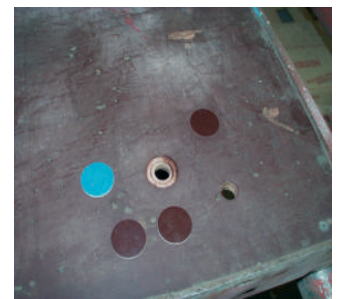
Alkus Vollkunststoffplatte:
Kratzer, Löcher oder Durchbrüche können stoffgleich repariert werden. D. h., die Schalhaut behält auch nach der Reparatur ihre technischen Eigenschaften und es gibt keine anfälligen Schwachstellen.

stoffgleiches Reparieren bei der Alkus Schalhaut

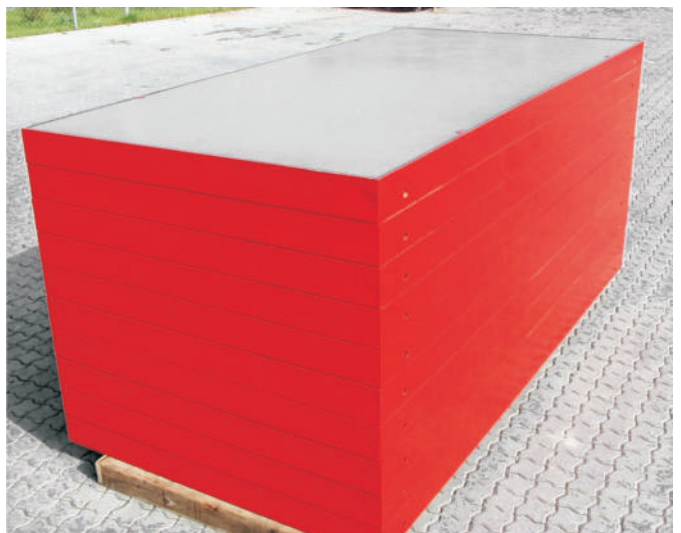
Ersatzschalhaut

Wir liefern einbaufertige Konfektionierungen für alle Rahmen-Schalungssysteme. Die Platten sind maßgenau geschnitten, gefräst und kantenversiegelt. Auch für den Selbststeinbau.
